Manual de
Operação do
Equipamento

CODIFICAÇÃO 13

CITROEN - CPH TEXTON 96386665.80 COM 93C66/95040

**CODIFICAÇÃO 13 - CITROEN - CPH TEXTON 96386665.80**

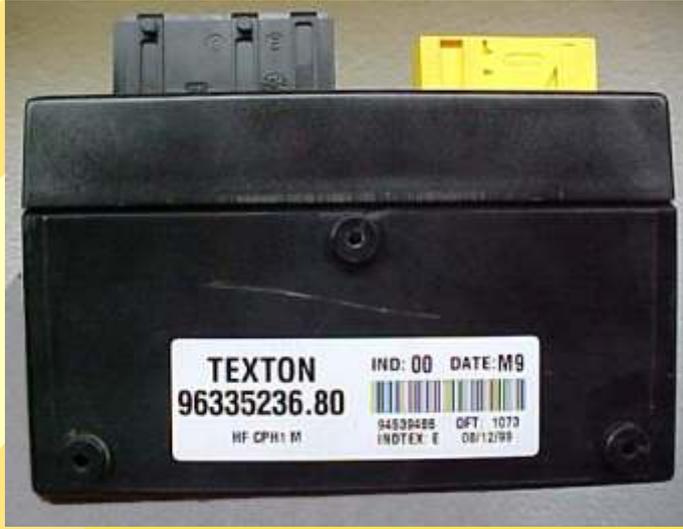
CPH1 XSARA 2000 Fechado

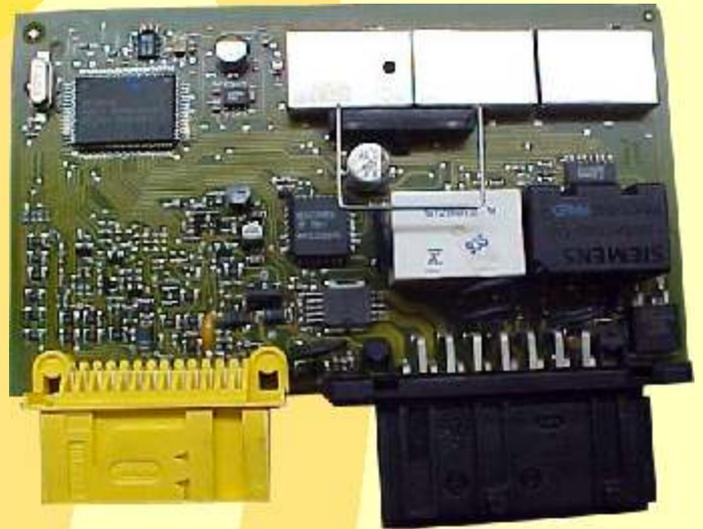
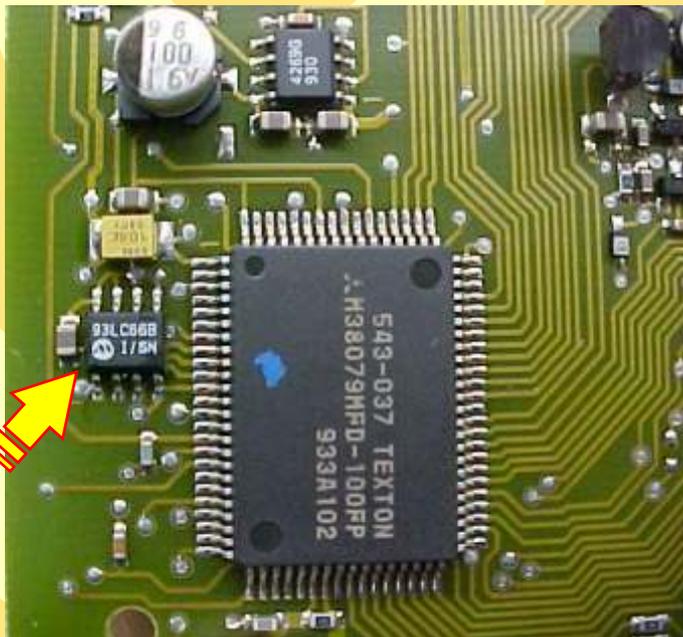
Placa de Circuito do CPH1

Localização da Memória Serial EEPROM SMD 93LC66B

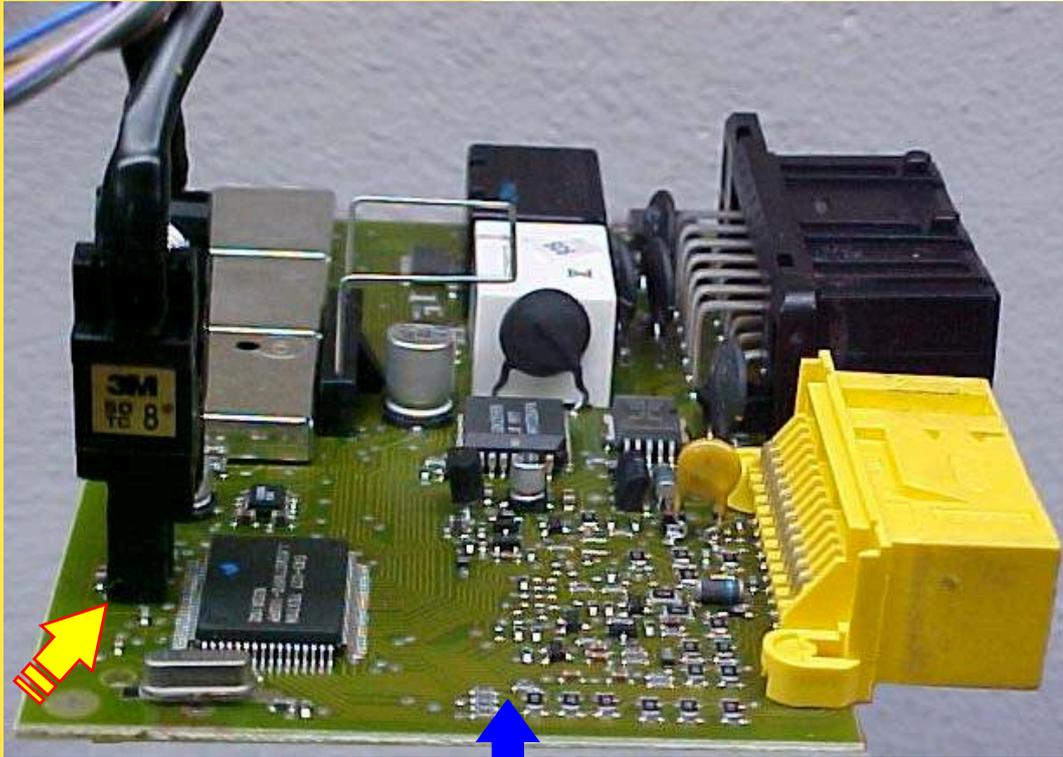
A Ilustração acima mostra posição da Pinça Soic 8 ao ser aplicada na memória SMD 93LC66B

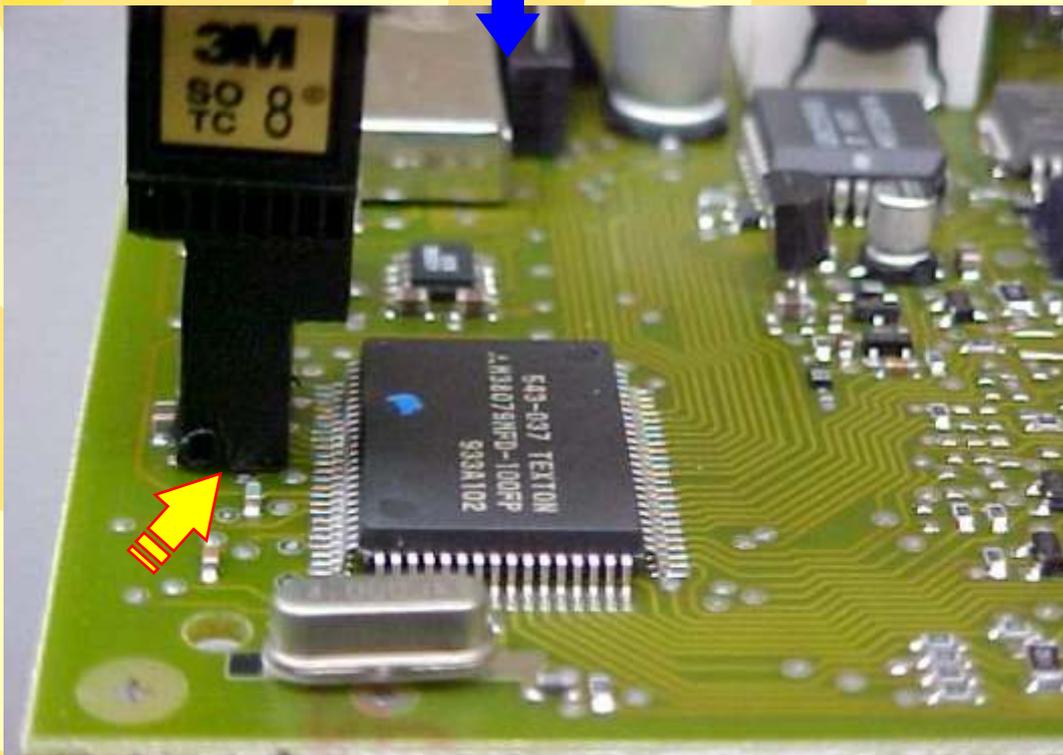
A Ilustração acima mostra posição do Pino 1 da Pinça Soic 8 ao ser aplicada na memória SMD 93LC66B

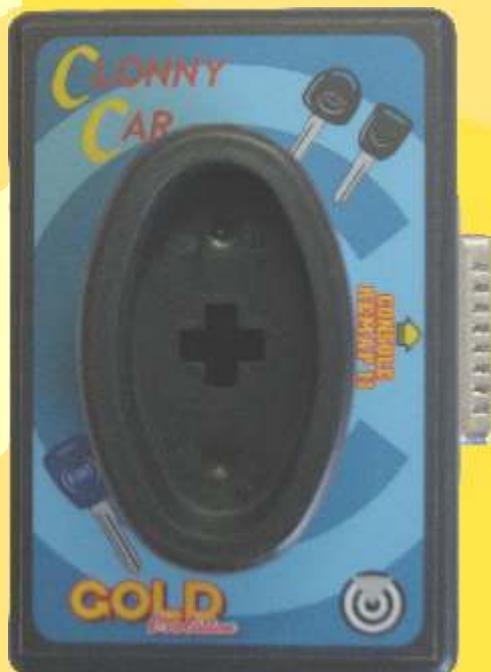
NOTA: Para trabalhar com o Clonny Car e Pinça, tem que está ligado na fonte de alimentação.
